通学路対策箇所図(1 吉田小学校)

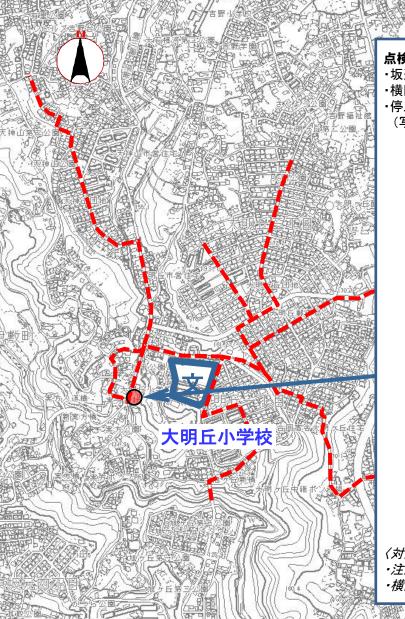
点検箇所 ①、②、③

- ・坂道でスピードを出す自転車や自動車が多い。
- ・横断歩道が消えかかっている。
- ・停止線が消えかかっている。 (写真は対策済の写真)

- ・注意喚起の看板の設置検討(学校)
- ・横断歩道、停止線の復旧(警察)

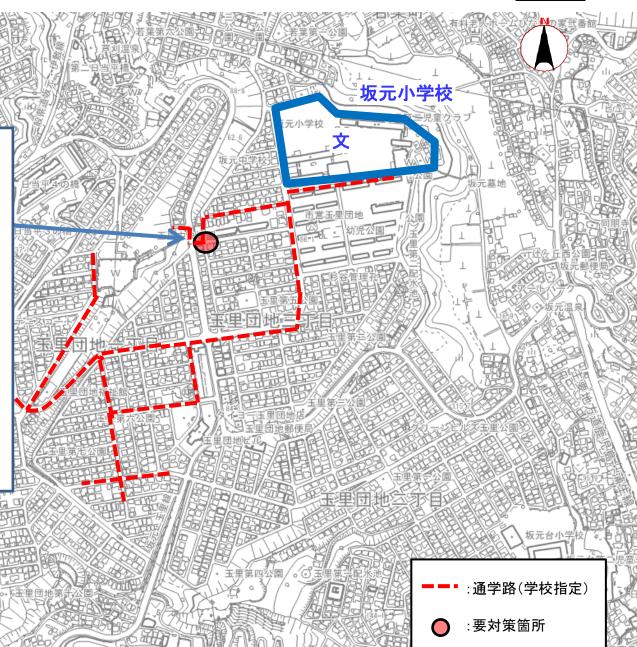
点検箇所 ①

- ・抜け道になっており交通量が多いが、歩道がない。
- 路面標示が消えかかっている。

- ・外側線、「止まれ」の復旧(道路管理者:市)
- ・交通指導・取り締まりの強化(警察)

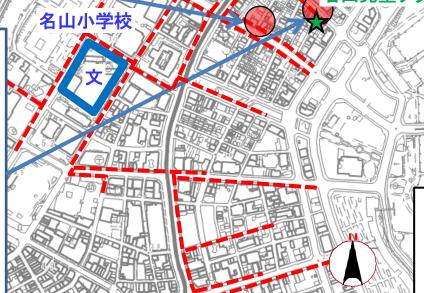
点検箇所 ⑧ ※児童クラブ関係

・一方通行であるが逆走する車がいる。

・車両進入禁止の標識の改良(警察)

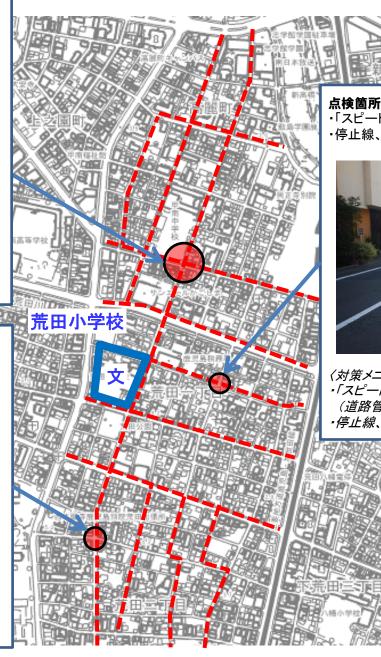
点検箇所 ①

- •「スピード落とせ」の路面標示が消えている。
- ・停止線、歩行者用路側帯が消えかかっている。

- ・「スピード落とせ」路面標示の復旧 (道路管理者:市)
- ・停止線、歩行者用路側帯の復旧(警察)

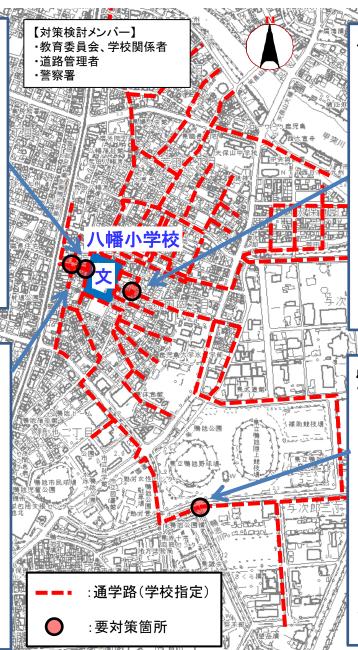
点検箇所 ②

・歩行者用路側帯が消えかかっている。

・歩行者用路側帯の復旧(ゾーン30の整備検討 に伴い警察と鹿児島市で協議のうえ実施)

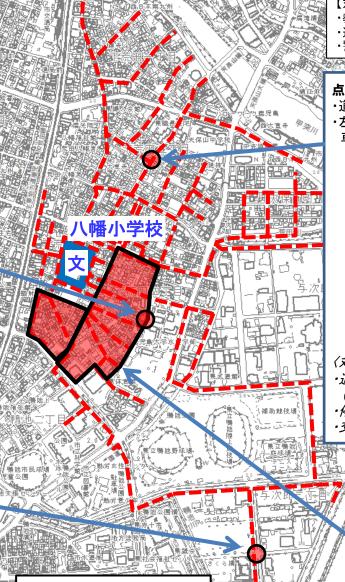
点検箇所 ⑤

・横断歩道が消えかかっている。

・横断歩道の復旧(警察)

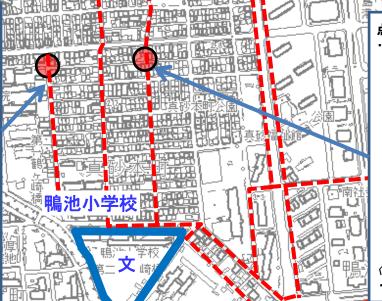
点検箇所 ①

・抜け道となっており交通量が多く、スピードを出した車が多い。

・交通安全教育の徹底(学校)

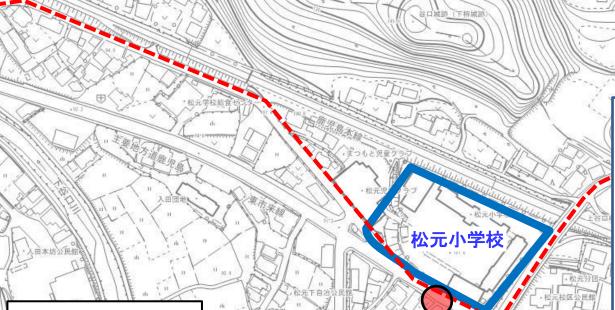
点検箇所 ①

・児童の横断箇所に、横断歩道がない。

- ・「歩行者注意」路面標示の設置 (道路管理者:市)
- ・横断歩道の設置の検討(警察)

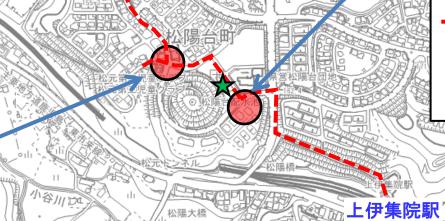
点検箇所 ⑤ ※児童クラブ関係

・カーブで見通しが悪く、道路を渡る際に危険。

・「スピード落せ」路面標示の設置 (道路管理者:市)

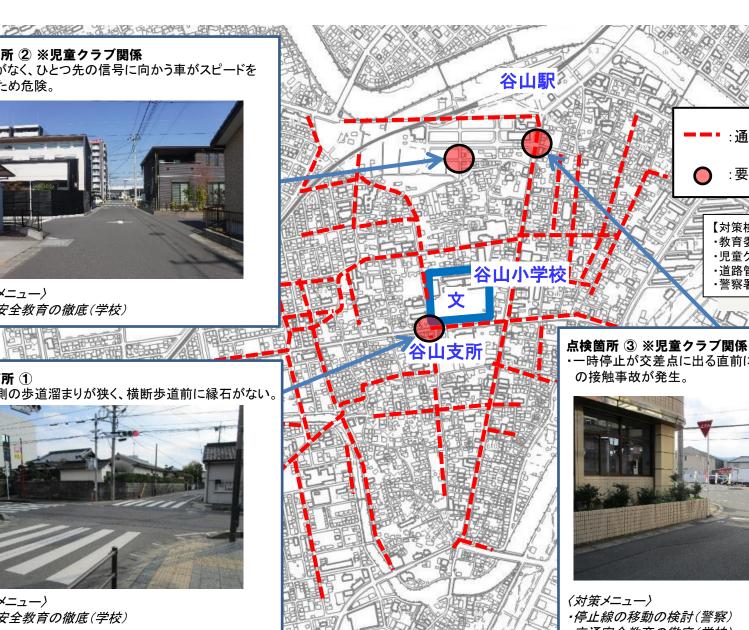
点検箇所 ①

・支所側の歩道溜まりが狭く、横断歩道前に縁石がない。

・交通安全教育の徹底(学校)

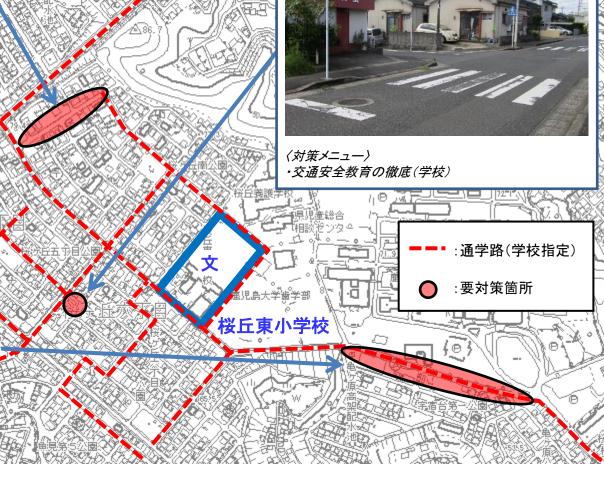
点検箇所 ③

・歩道が狭く、スピードを出す車が多い。

・交通安全教育の徹底(学校)

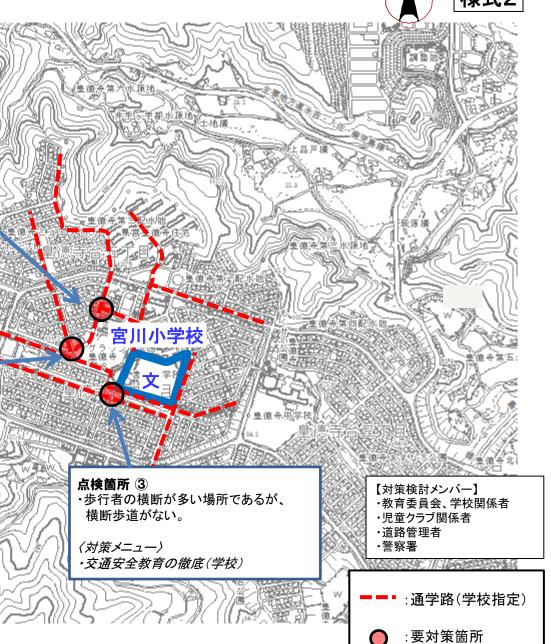
点検箇所 ②

・・カーブを曲がってすぐに横断歩道があり、危険。

・交通安全教育の徹底(学校)
