# 通学路対策箇所図(43 西伊敷小学校)

様式2

R2年度点検

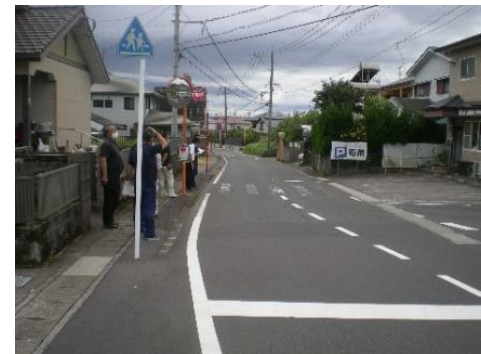
点検箇所②  
・歩道が狭かったり、歩道自体が無い箇所があるため、  
通学路として危険である。

〈対策メニュー〉  
・歩道の整備 (道路管理者:市)

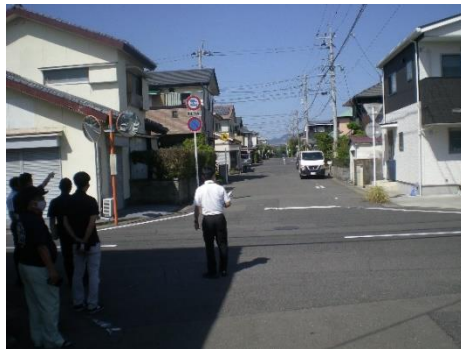
点検箇所①

・交通量が多いうえ、横断箇所に横断歩道がないため、危険である。

<対策メニュー>

- ・歩行者用路側帯の復旧(警察)

※総度規制標識を追加設置済(写真は点検時)

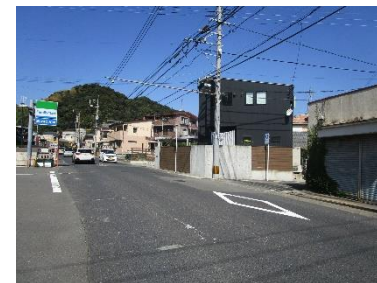
## 点検箇所 ①

・交通量が多いにもかかわらず、歩道がないため危険である。

## 〈対策メニュー〉

・道路拡幅及び歩道整備(道路管理者:市)  
※外側線、中央線の復旧は実施済(写真は点検時)

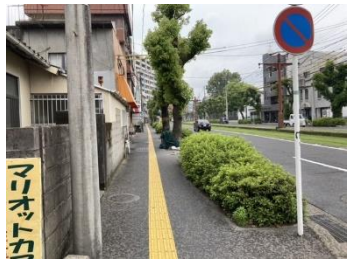
点検箇所②

・歩道に電柱が建ち並び安全な通行の妨げになっている。

・無電柱化の実施(道路管理者:市)

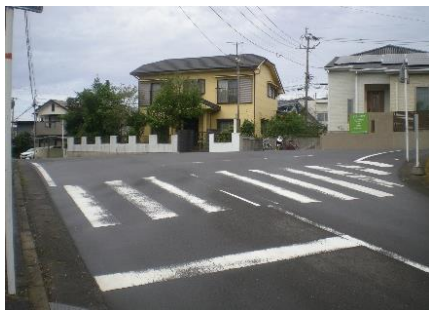
## 点検箇所 ①

- ・横断歩道が消えかかっている。

- ・歩道の拡幅及び区画線等による交差点改良(道路管理者:市)
- ※外側線の復旧は実施済(写真は点検時)

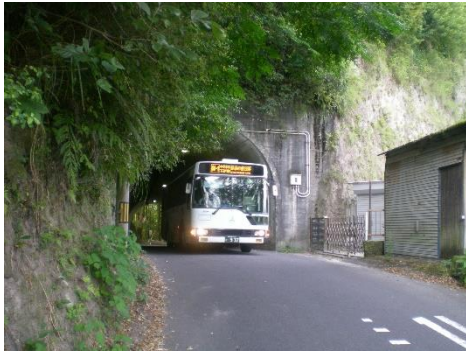
点検箇所①

・トンネル及び前後の道路が狭く、歩道も無いため、危険である。

- ・道路の拡幅改良(歩道設置) (道路管理者:市)

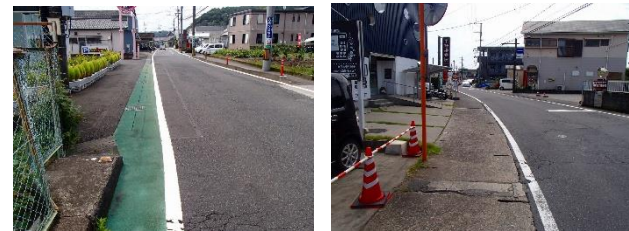
点検箇所 ④

- ・交通量が多く、歩道がない。

- ・歩道の整備(実施中)(道路管理者:県)
