南方小学校

文 大龍小学校

草牟田小学校

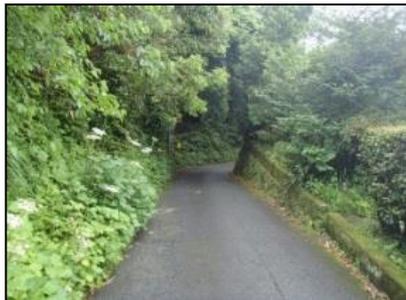
点検箇所 ③

・道幅が狭く、車両の離合もできない箇所があり危険。

〈対策メニュー〉
 ・道路の一部拡幅(道路管理者:市)

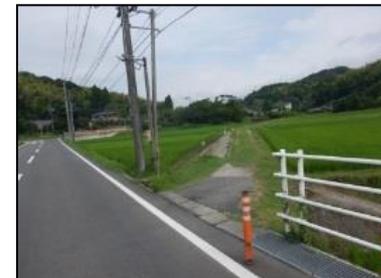
点検箇所 ④

・農道が未舗装でぬかるみがある。

〈対策メニュー〉
 ・舗装の整備(道路管理者:市)

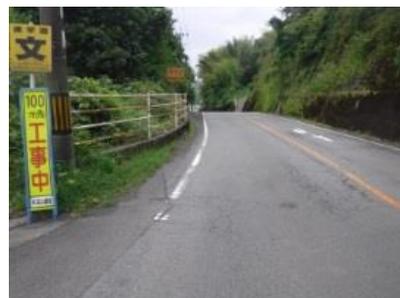
点検箇所 ⑥

・歩道がない。

〈対策メニュー〉
 ・標識設置の検討(道路管理者:県)

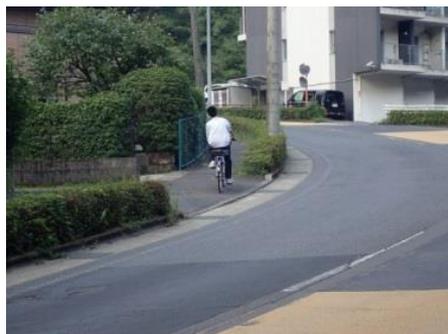
点検箇所①

- ・歩道の幅員が狭く、自転車も通行する歩道であるため、危険である。

- ・歩道の整備(道路管理者:市)
