医療事故情報収集等事業第 66 回報告書の公表について

医療事故情報収集等事業 第66回報告書のご案内

IV 再発・類似事例の分析

【2】MRI検査室への磁性体（金属製品など）の持ち込み （医療安全情報No.10、第2報No.94）

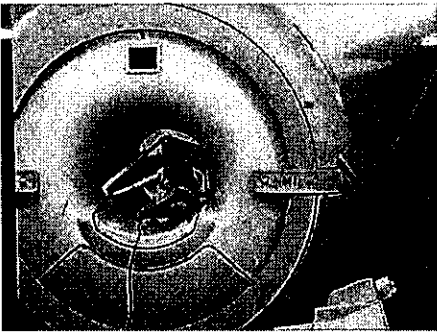
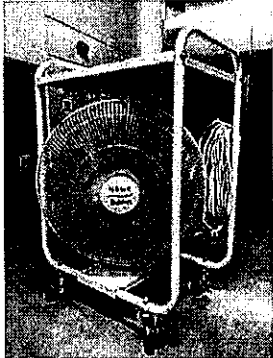
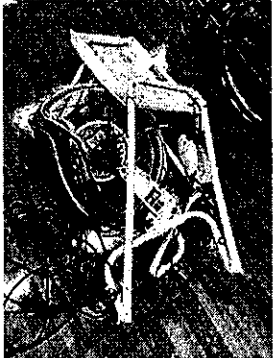
図表Ⅳ-2-12 事例の内容

No.	事故の内容	事故の背景要因	改善策
	<p>清掃用送風機</p> <p>MRI検査室の定期清掃を5名の作業員と現場責任者1名で実施した。作業員AはMRI検査室のワックス作業を行った。その後、作業員Bがワックス乾燥を行うため、金属製の送風機をMRI検査室内へ持ち込んだ際、磁場の力により送風機はガントリ左下に引き寄せられ倒れた。室内にいた作業員Aと作業員Bで送風機を引き離そうとしたところ、ガントリ内に送風機が丸ごと引き込まれてしまった。作業員Aは、右第2・3指に切創を生じた。</p>	<ul style="list-style-type: none"> 定期清掃は休日に実施しており、画像診断科の診療放射線技師は他の業務を行っていたため、MRI検査室にはいなかった。 画像診断科は、事前に「MRI検査室入室マニュアル」を清掃業者に渡しており、作業員B以外の作業員は、各自で読んでいた。 作業員BはMRI検査室の清掃は今回が初めてであったが、入室時の注意事項の説明については、作業当日に現場責任者より口頭で受けるのみであった。 作業員Bは、送風機が金属製であること、MRI検査室に持ち込んではいけないことは分かっていたが、装置から離れていれば大丈夫だろうと考え、送風機を室内に持ち込んだ。 ガントリに送風機が引き寄せられた後、作業員Aと作業員Bは、2人で引っ張ればガントリから外れると思い送風機を動かそうとした。 現場責任者は他の清掃場所の確認のため、MRI検査室から離れる時間があり、その時間帯に事故が発生した。 	<ul style="list-style-type: none"> MRI検査室の清掃は、清掃業者に委託せず、診療放射線技師が業務終了後に行う。 操作室、更衣室周辺の清掃は、清掃業者に委託するが、清掃時に作業員が検査室へ入室することを防ぐため、MRI検査室のドアは施錠しておき、ドアに「清掃不要」と明記した札を掲げる。 他のスタッフが理解しやすいように、「MRI検査室入室マニュアル」を改訂する。
<p>3</p>	<p><参考> ガントリ内に引き込まれた送風機の写真</p> <p style="text-align: center;">ガントリ内に引き込まれた送風機</p>

<p style="text-align: center;">同型の送風機</p>

<p style="text-align: center;">ガントリから取り出した後の送風機</p>
