医療事故情報収集等事業 「医療安全情報 No. 161」の提供について

No.161 2020年4月

パルスオキシメータプローブ による熱傷

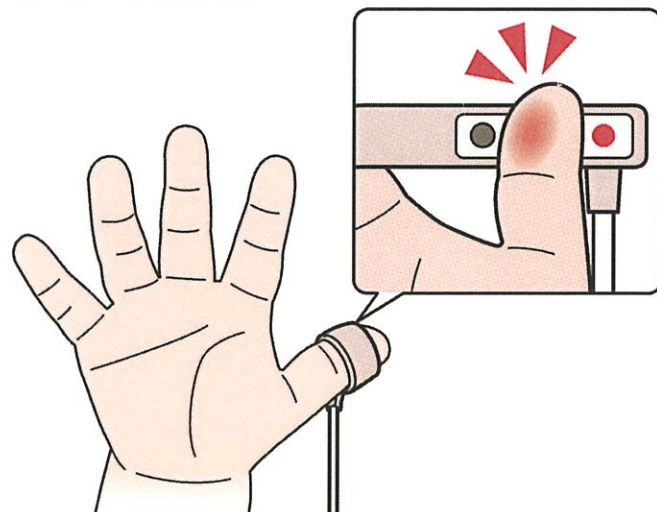
事例のイメージ

パルスオキシメータプローブにより熱傷をきたした事例が報告されています。

- ◆パルスオキシメータプローブは、パルスオキシメータ本体と接続して使用し、経皮的動脈血酸素飽和度 (SpO₂)と脈拍数を連続して測定するセンサです。
- ◆小児や意識障害などの意思疎通が十分にできない患者に限らず、一定時間ごとに装着部位の変更が必要です。

- ・パルスオキシメータプローブの添付文書で装着時の注意事項を確認し、記載された時間を目安に装着部位を変更する。
- ・パルスオキシメータプローブの装着部位を変更した際、装着していた部位の皮膚の状態を観察し、記録する。
