医政安発 1226 第 1 号  
薬生安発 1226 第 1 号  
令和元年 12 月 26 日

#### 医療事故情報収集等事業第 59 回報告書の公表について

## 【1】電気メスによる薬剤の引火（医療安全情報No.34、第2報No.107）

## 【2】 誤った患者への輸血 (医療安全情報No.11、第2報No.110)

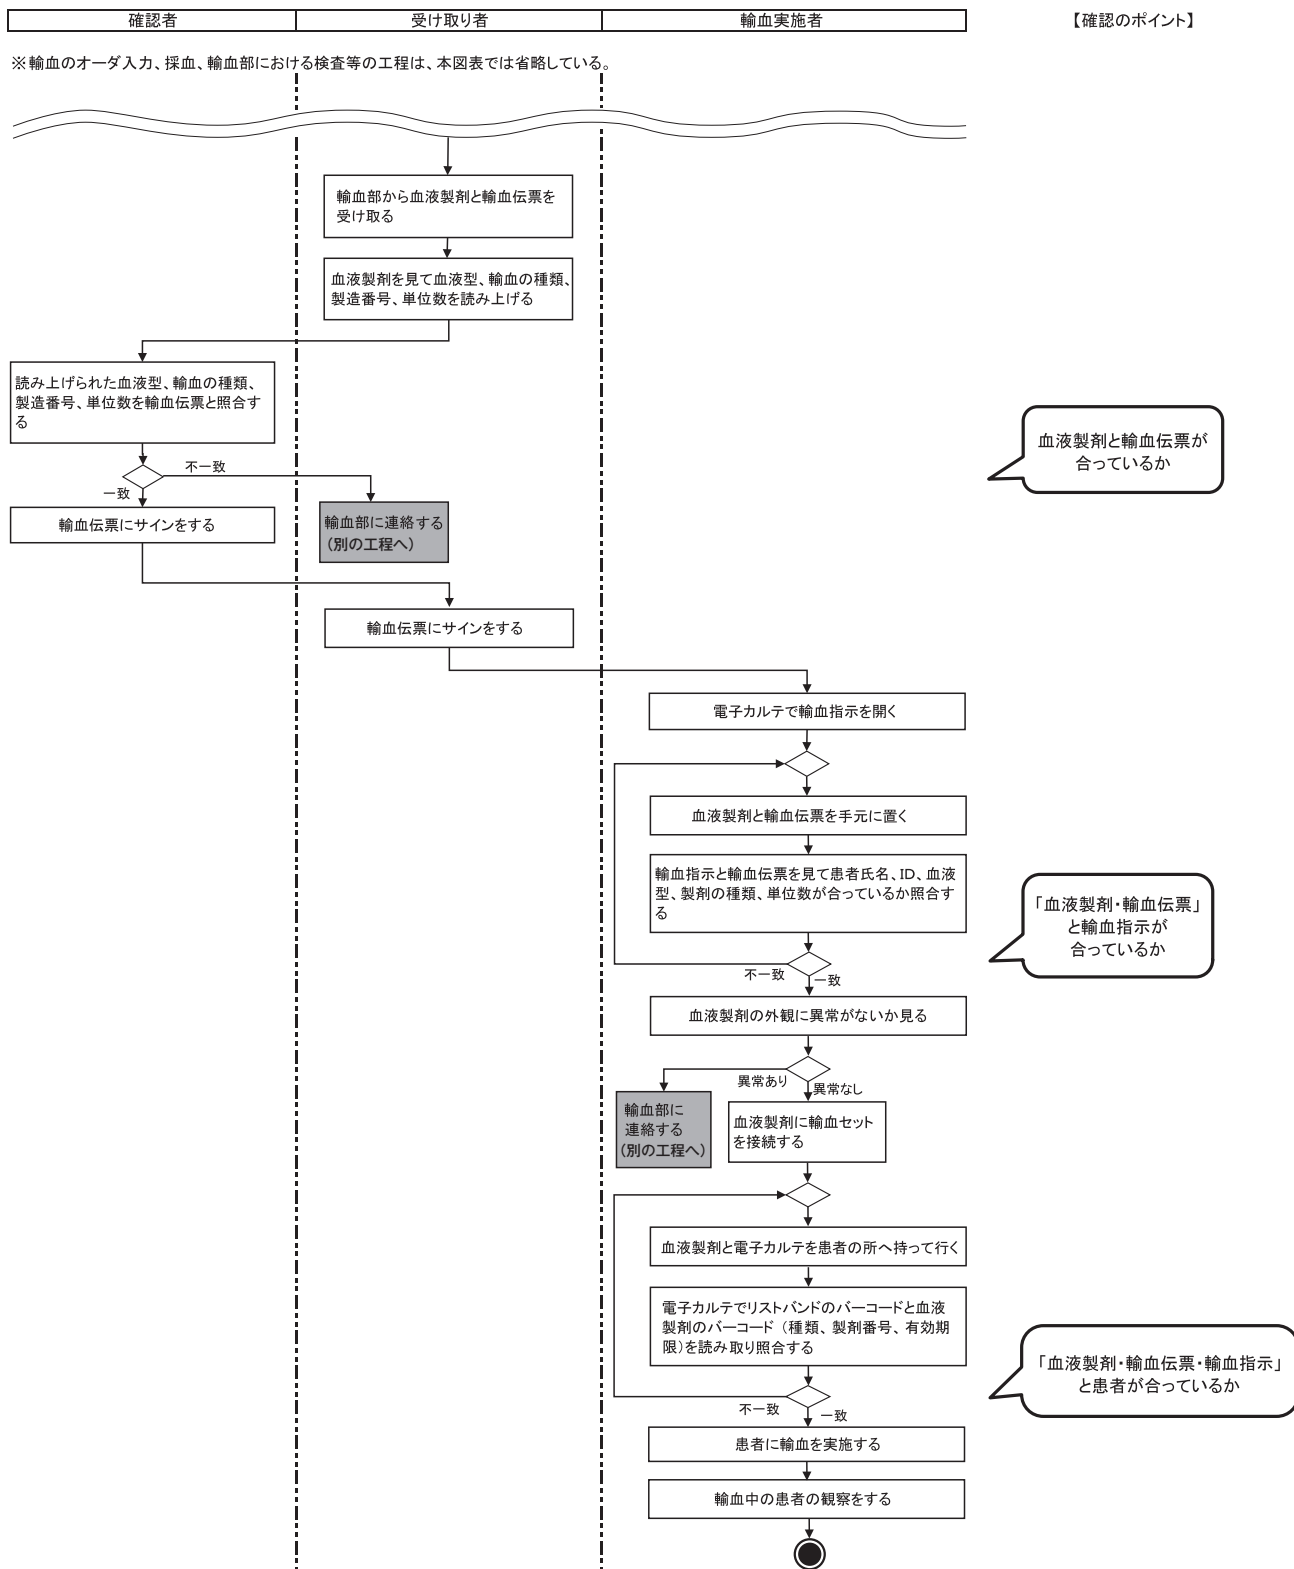
図表Ⅲ-3-30 病棟に輸血用血液製剤が届いてから患者に投与するまでの業務工程図の例

報告された事例から、輸血の到着から実施までには様々な確認の工程があり、その流れの中で種々のエラーが発生することがわかる。そこで、事例をもとにして、病棟に輸血用血液製剤が到着してから患者に投与するまでの業務工程図の例を作成し、各工程の確認のポイントとともに示した。医療機関によって輸血の確認や実施の手順は異なる可能性があり、本図表はあくまでも一例を示しているにすぎないが、医療機関において業務の見直しや事例分析を行う際に参考にしていきたい。
