第2章 街路樹の現状と課題

1 街路樹の現状

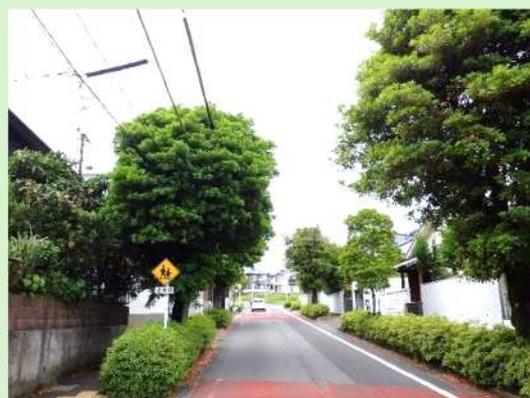
本市において、令和5年度に寄せられた街路樹に関する市民要望は、約300件で、その多くが「高木剪定」に関わるものでした。限られた維持管理費の中で、低木や中木については、毎年刈込を行っていますが、高木の多くは、3~4年に1回程度の剪定にとどまっており、高木の十分な維持管理が行えていないことが要因と考えられます。

【街路樹が繁茂している状況】

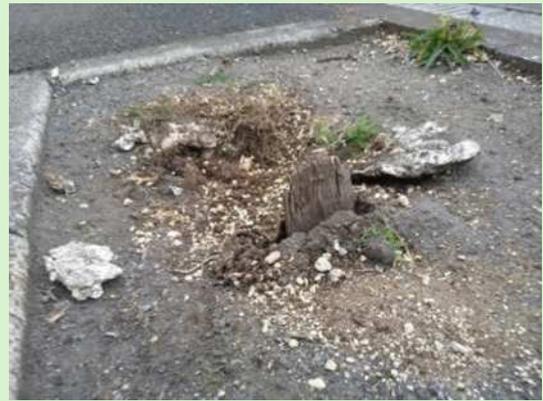
本市における街路樹に起因する事故の最近の状況としては、歩行者が街路樹の切り株につまずき転倒した事故をはじめ、街路樹の根が汚水管へ侵入し、閉塞したことによる家屋汚損事故、強風により幹折れした街路樹が隣接する会社のフェンスを破損する事故などが発生しています。

【転倒の原因となった切り株】

本市では、巡視職員による点検に加え、年間の維持管理業務を請け負っている造園事業者の協力を得て点検を行うなど、日頃から危険木などの点検に努めていますが、更なる街路樹の安全性を確保するため、道路管理者と連携した点検体制の強化や維持管理データの蓄積が必要であると考えます。

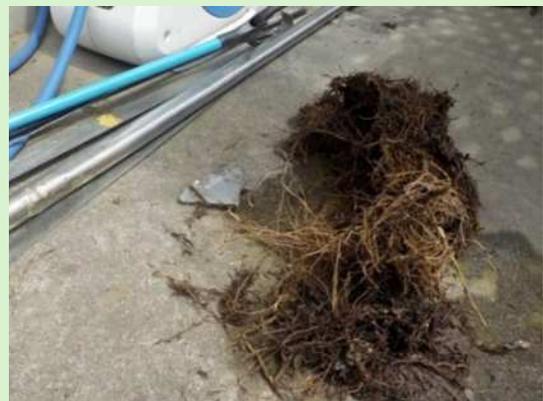
【汚水管へ侵入した街路樹の根】

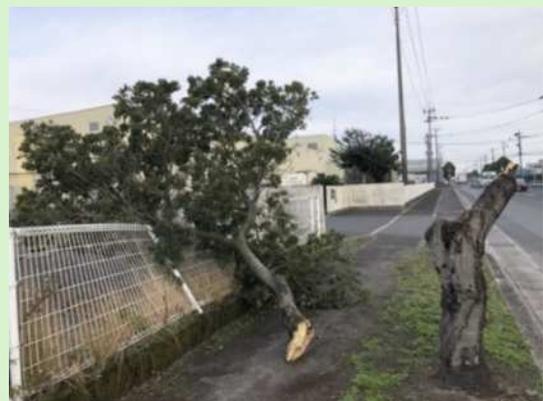
【強風により幹折れした街路樹】

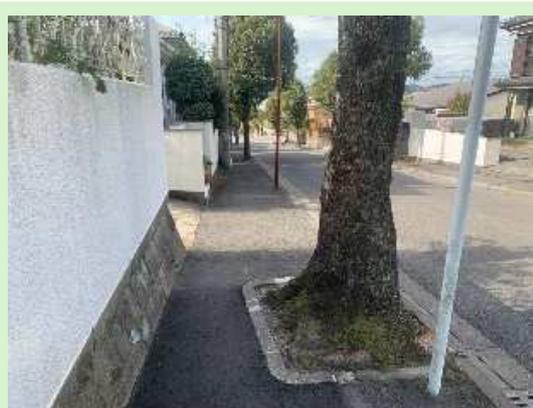
過去に街路樹が植栽された路線の中には、現在の道路構造の基準に対して十分な歩道幅員が確保されていない箇所もあり、街路樹が植栽されていることによって、歩行空間が狭められ、車椅子等の通行や歩行者同士のすれ違いに支障となっている箇所が見られます。

また、歩道幅員が狭いことにより、街路樹が隣接する宅地等へ越境し、周辺環境へ影響を与えている箇所もあります。

【街路樹により
安全な歩行空間が阻害されている例】

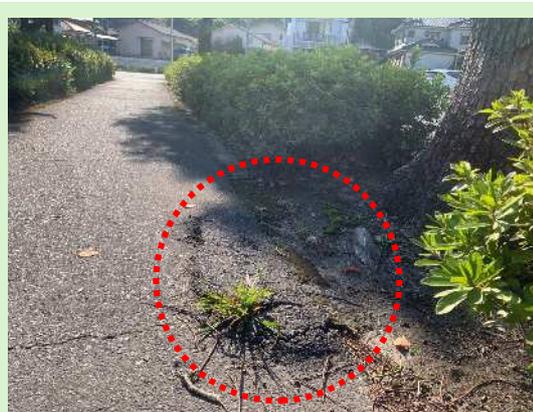
樹木に対して十分な植樹帯の幅が確保されていない路線等においては、大木化に伴い、根による舗装の持ち上げや歩車道境界に設置している縁石の転倒などが発生しており、段差による歩行者の転倒事故等のリスクが高まっています。

【根による舗装の持ち上げの例】

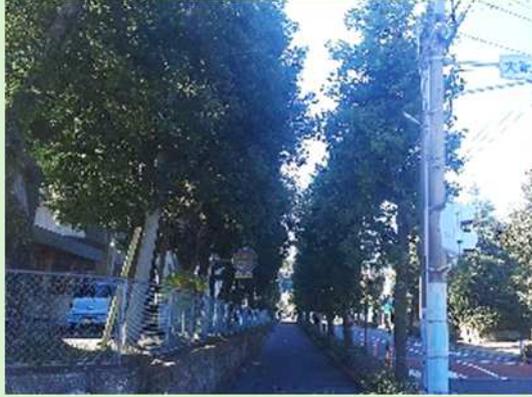
街路樹の植栽間隔が狭い箇所や交差点付近に植栽されている箇所においては、成長した幹や枝葉により、歩行者や信号等の視認性が低下し、道路利用者（車両や歩行者）の接触事故等のリスクが高まっています。

【街路樹の植栽間隔が狭い例】

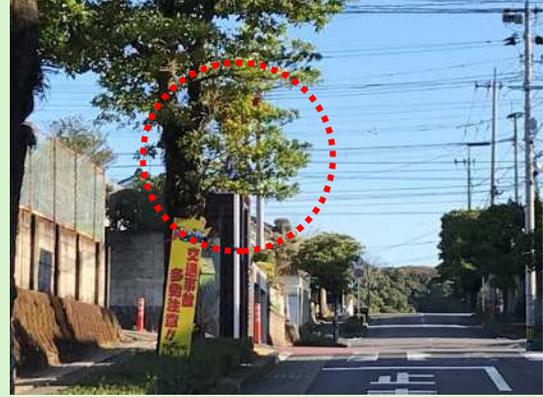
【街路樹の枝葉により標識を隠している例】

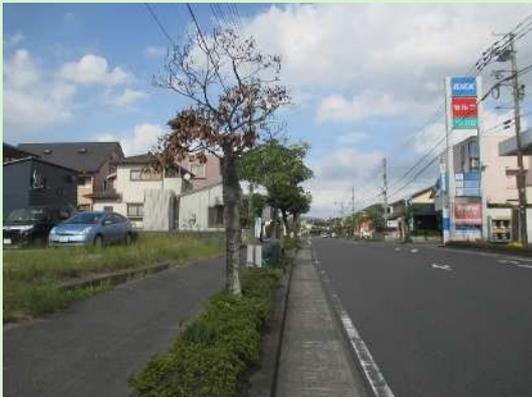
街路樹は、道路という厳しい生育環境にあるため、生育不良となる場合も多く、生育不良となった樹木については、台風などの自然災害等による倒木や枝折れ等が発生し、車両や歩行者、隣接する施設へ影響を及ぼすリスクが高まっています。

【枯木となった例】

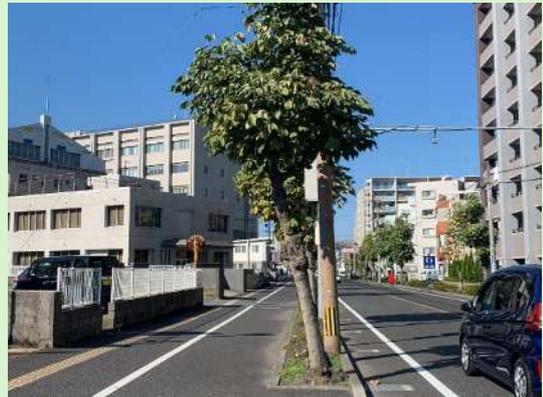
【傾斜木となった例】

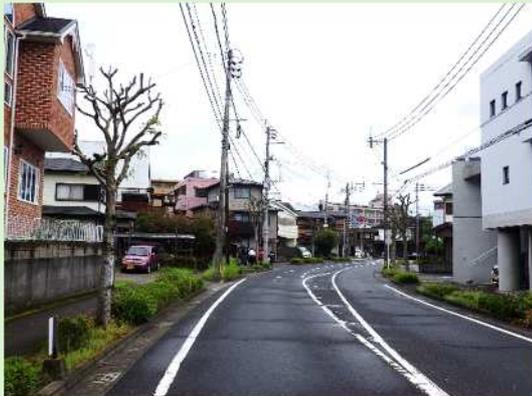
限られた維持管理費の中で、街路樹の成長に伴う大量の落ち葉の発生や周辺の建物への接触など、地域住民への影響を緩和するため、やむを得ず必要以上の強剪定を行っています。それに伴い、生育不良や樹形の乱れを招き、景観を損なっています。

【強剪定した街路樹の例】

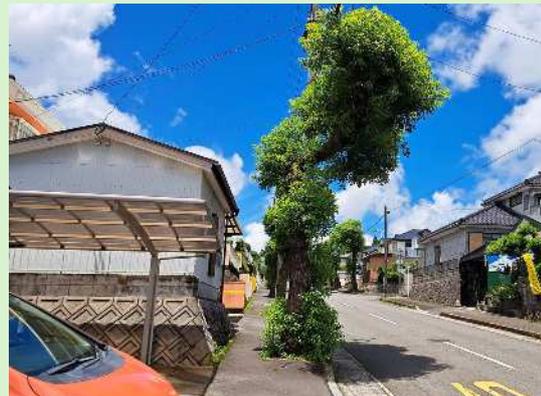
【強剪定により樹形が乱れている例】
