## ■施肥

令和8年8月21日（金）、キャベツ畑において、下水汚泥肥料の施肥作業を実施しました。

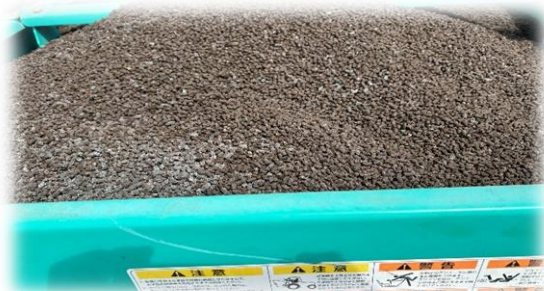
写真2 散布する下水汚泥肥料

本試験では、50aのキャベツ畑を3区画に分け、直径6mmのペレット化した下水汚泥肥料を基肥としてブロードキャスターで散布しました。作業中は、肥料が均一に散布されるよう、散布量を確認・調整しながら施肥を行いました。

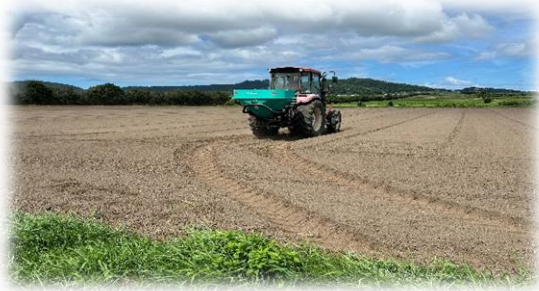
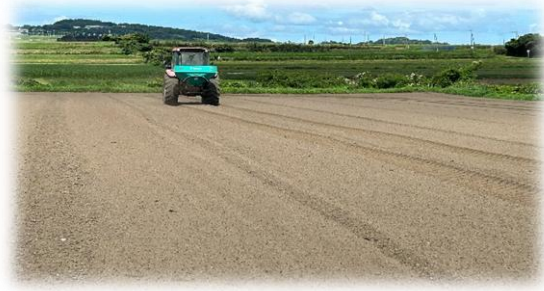
写真3 散布の様子（1）

写真4 散布の様子（2）

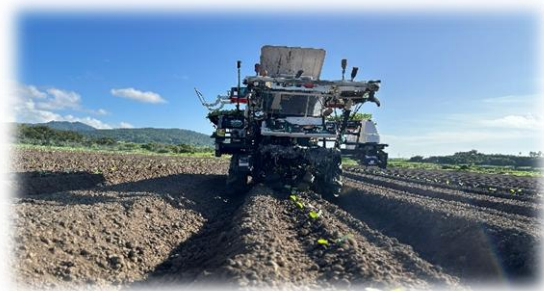
写真6 全自動野菜移植機による定植作業

定植前のキャベツ畑は整然と畝立てされ、定植作業に向けた準備が整えられていました。定植作業は全自動野菜移植機を用いて行われ、植付けが不十分な苗については職員が手作業で補植を行いました。

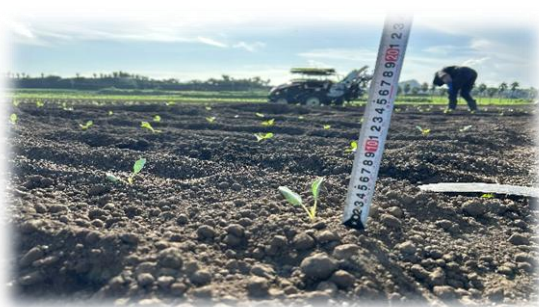
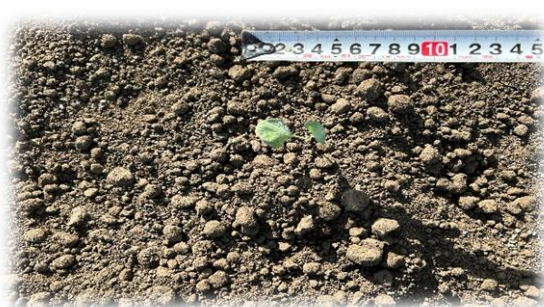
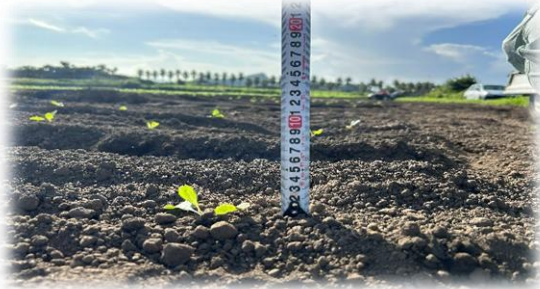
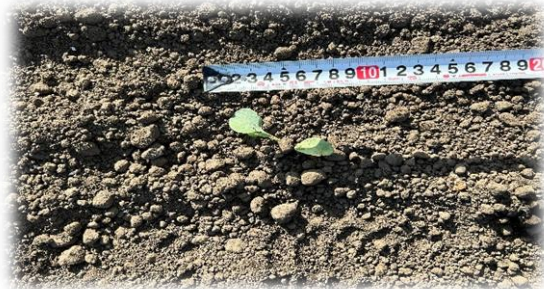
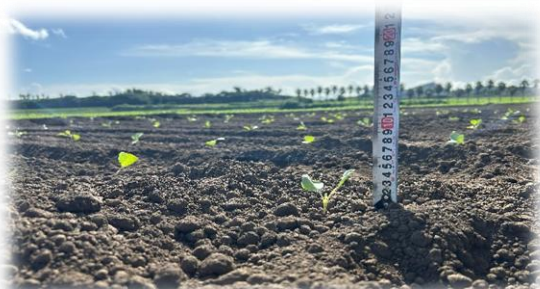
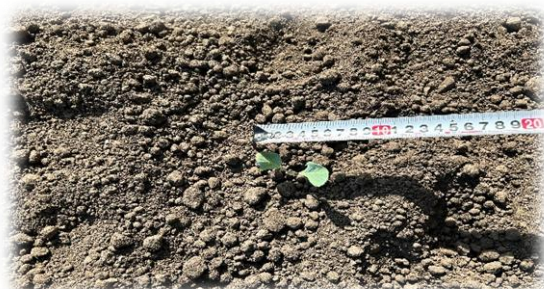
写真7 区分1（化学肥料区）の草丈測定

写真8 区分1（化学肥料区）の株幅測定

写真9 区分2(下水汚泥肥料+化学肥料区)  
の草丈測定

写真10 区分2(下水汚泥肥料+化学肥料区)  
の株幅測定

写真11 区分3(下水汚泥肥料+化学肥料区)  
の草丈測定

写真12 区分3(下水汚泥肥料+化学肥料区)  
の株幅測定

定植時に調査した各区の苗の草丈は概ね4～5cm、株幅は概ね5～6cmでした。

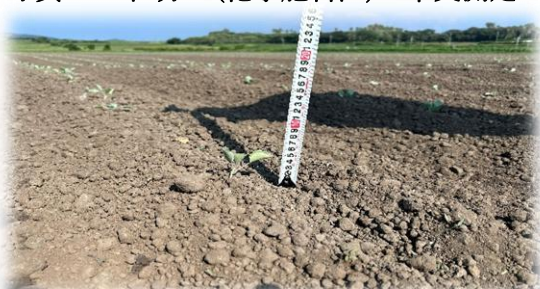
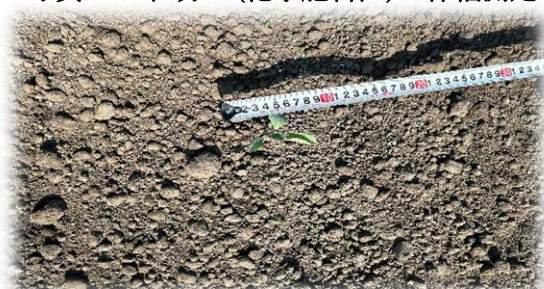
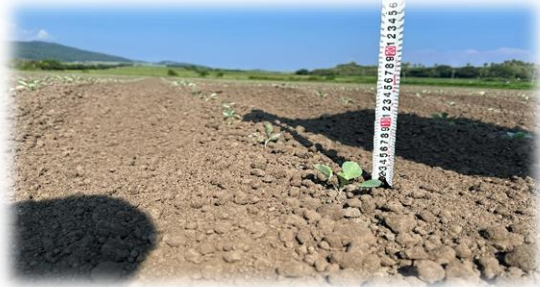
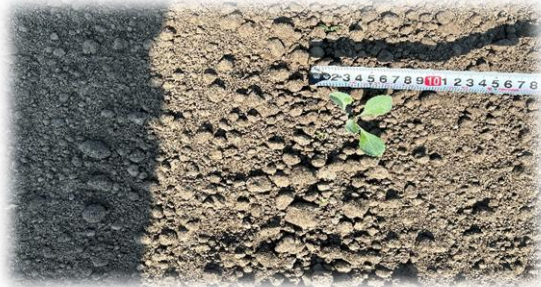
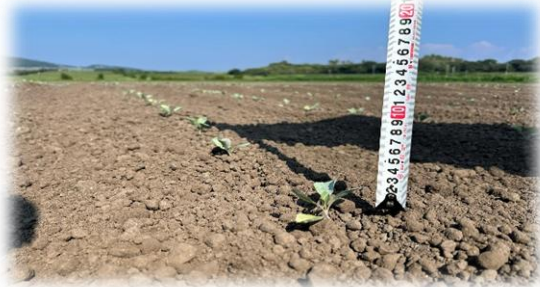
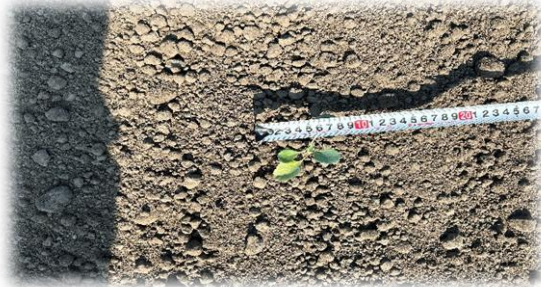
写真15 区分1(化学肥料区)の草丈測定

写真16 区分1(化学肥料区)の株幅測定

写真 17 区分 2(下水汚泥肥料+化学肥料区)  
の草丈測定

写真 18 区分 2(下水汚泥肥料+化学肥料区)  
の株幅測定

写真 19 区分 3(下水汚泥肥料+化学肥料区)  
の草丈測定

写真 20 区分 3(下水汚泥肥料+化学肥料区)  
の株幅測定

定植後 12 日目のキャベツ畑では、全ての区で苗の活着が確認されました。各区の苗の生育状況は、草丈が概ね 5cm、株幅が概ね 8cm でした。
