通学路対策箇所図(1 吉田小学校)

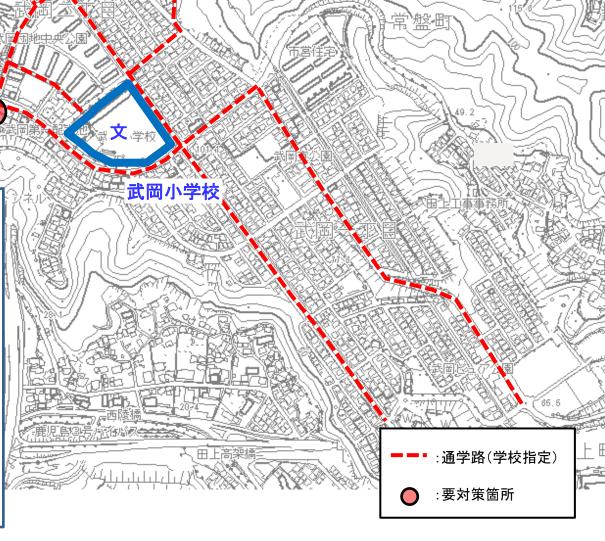
・登校時間に交通量が多く、見通しが悪い。

- ・交通取締りの強化(警察)
- ・交通安全教育の徹底(学校)
